## 金属折板屋根における裏貼断熱材の復旧

株式会社日本接着  
井澤 大樹

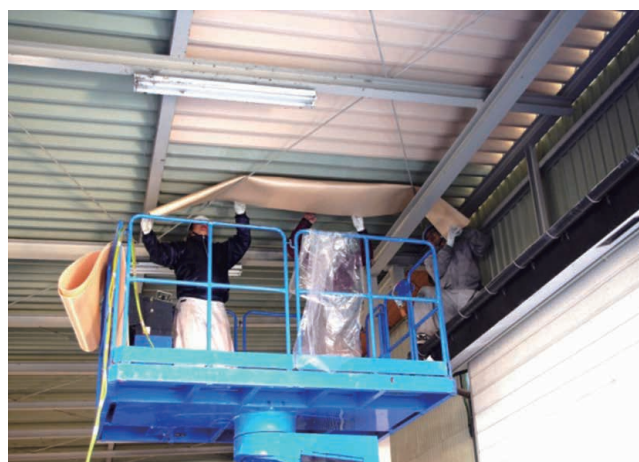
折板屋根への断熱材貼り付け

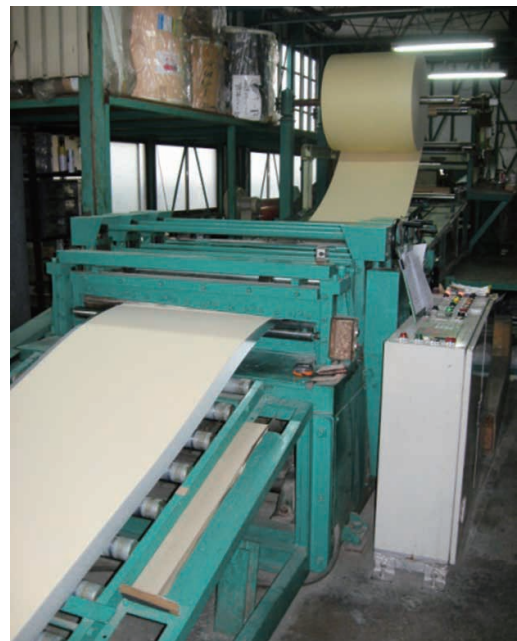
鋼板に断熱材を貼り付ける

屋根鋼板と断熱材を貼り合わせる際に、ロールコーターにて鋼板に接着剤を塗布しますが、接着剤の塗布量が少ない場合や、気象条件による過乾燥などがみられます。

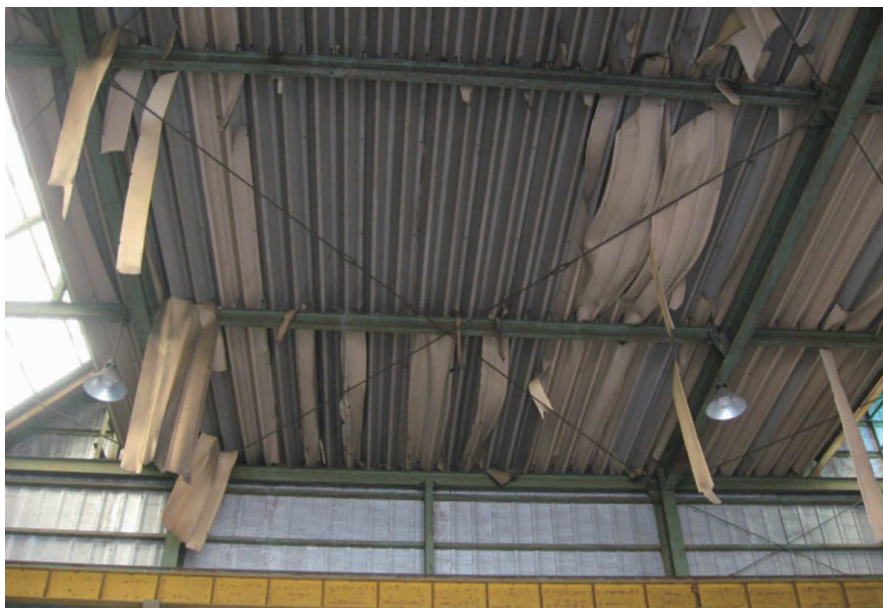
紫外線による劣化と接着不良

最も多く断熱材として使われている材質で、主に紫外線の暴露により経年劣化を起こします。劣化が進むと柔軟性がなくなりひび割れが起き、さらに進むと粉体化し落下します。

紫外線に対する耐候性に最も弱いタイプのため、地面（アスファルト等）からの日光の照り返しによる影響の大きい庇・下屋や、室内であっても窓・入り口付近などで劣化・剥離しているケースが多く見られます。

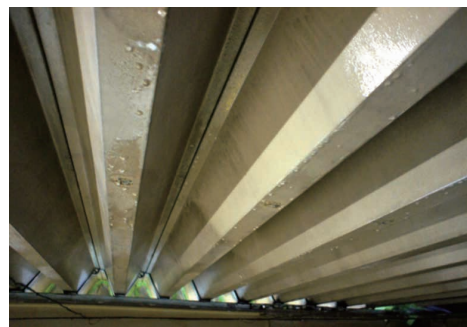
結露の発生

経年劣化や紫外線により折板屋根の断熱材が剥がれると、見映えが悪いといった問題だけでなく、結露による水

滴の落下や屋根下温度の上昇が起きるようになります。

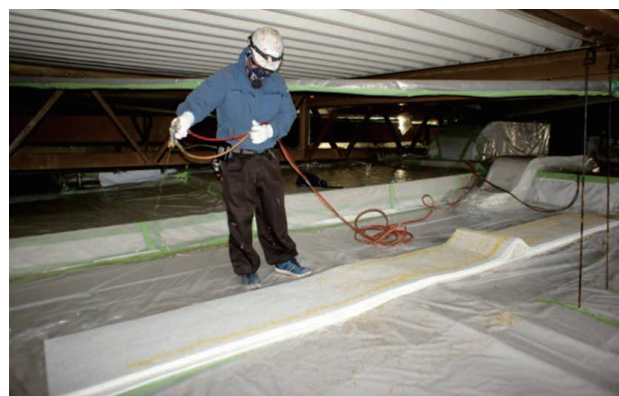
##### ② 断熱材の切断・プライマー処理

断熱材を母屋（タイトフレーム）間隔に合わせて切断し、必要に応じて断熱材裏面にも接着剤を塗布します。

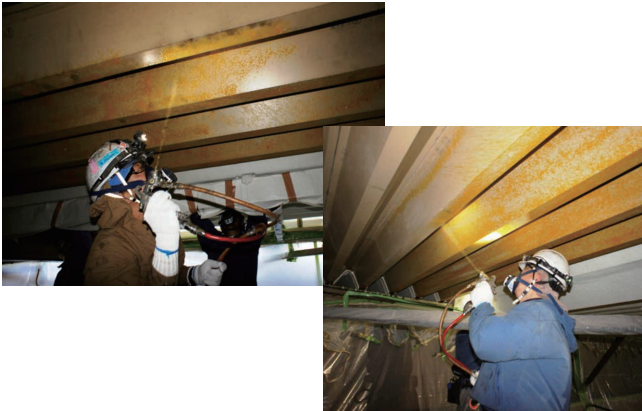
③ 鋼板面への接着剤の塗布

接着面に埃、水、油等が付着している場合は除去の上、接着剤を塗布します。

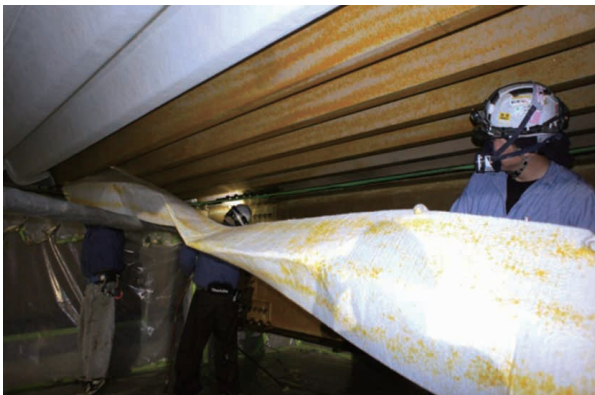
④ -1 断熱材を端部に合わせる

折板屋根にそって断熱材を引っ張り気味に合わせ、たるみ、しわの発生しないように注意しながら貼り付けます。貼り付け後断熱材端部をカットし、タイトフレーム内に納めます。

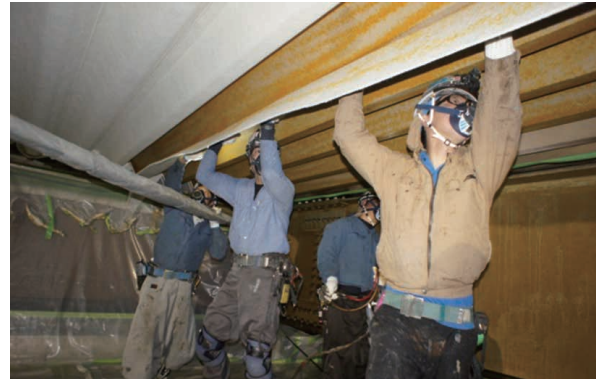
④ -2 折板屋根に沿って断熱材を貼り合わせる

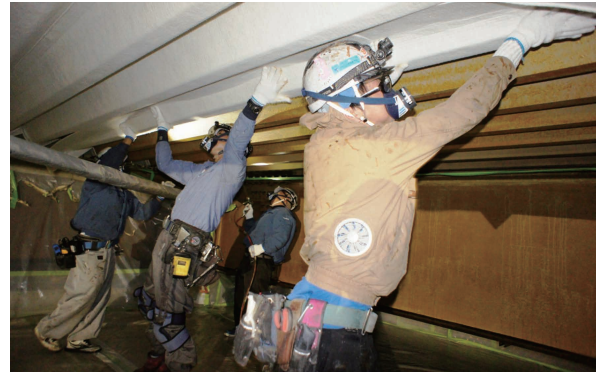
④ -3 断熱材を手で圧着する。

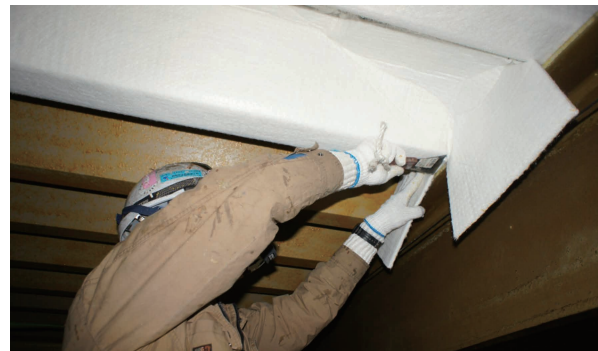
④ -4 余った断熱材を切断し、端部をタイトフレームに納める。

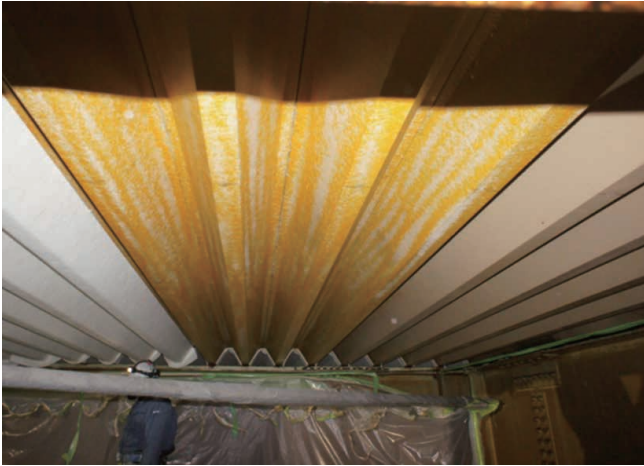
断熱材貼り付け前  
(ガラス繊維シート断熱材)

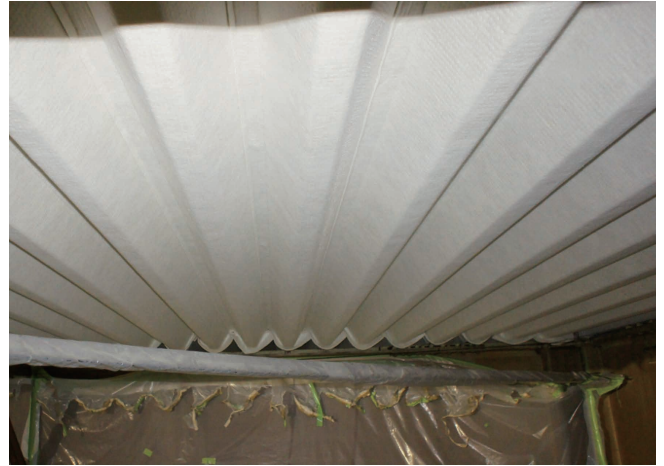
断熱材貼り付け後  
(ガラス繊維シート断熱材)

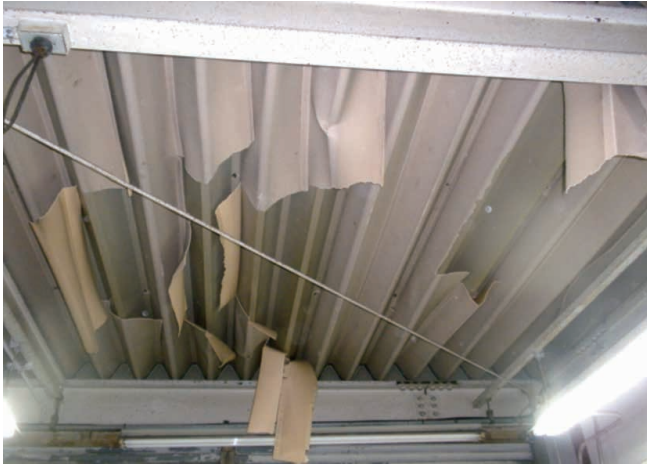
断熱材復旧前  
(無機質高充填フォームプラスチック)

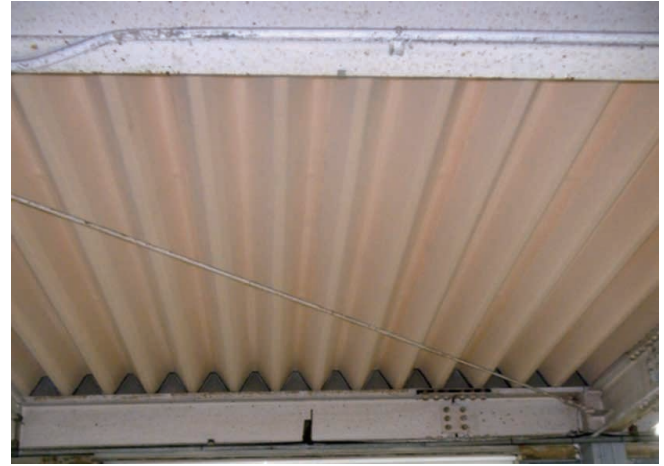
断熱材復旧後  
(無機質高充填フォームプラスチック)
